COMUNE di PANDINO

P.E.B.A. - Piano Eliminazione Barriere Architettoniche

- **Area centrale - Pandino capoluogo**
 - **Area comunale - Gradella
- Nosadello**
 - **Allegato B.1.1**
Schede rilevazione - Gruppo C.
Edifici di interesse pubblico - proprietà non comunale
dicembre 2024
-

Dott. Arch. GIACOMINO AMADEO

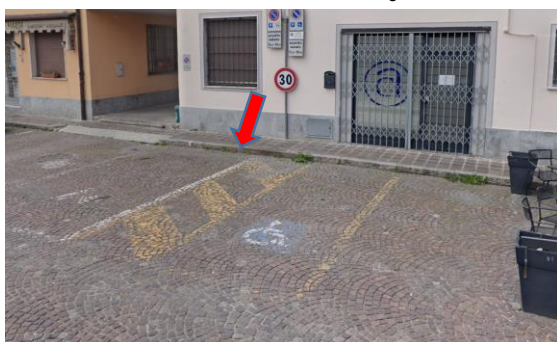
Foto 1 – Vista dalla Piazza – stallo riservato – accesso a marciapiede con dislivello > 2 cm – BA

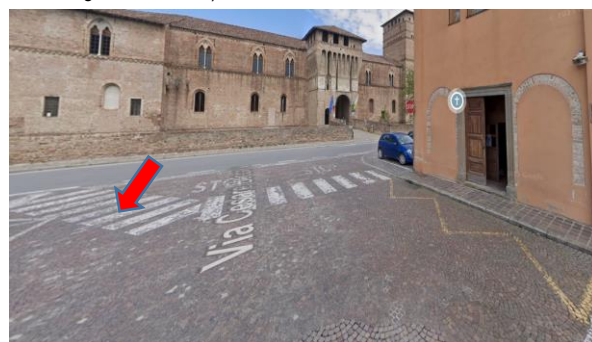
1. Attraversamenti pedonali con BA (foto 2 e Immagine 1): vds. gruppo B - cod. 01.B.1p
2. Stalli sosta per disabili (foto e immagine 1): vds. gruppo B - cod. 01.B.1p
3. Chiesa: ingresso con dislivello > 2 cm - non accessibile (foto 3) - BA.

Foto 2 – Attraversamento pedonale: piazza lunghezza > 8 metri; tracciato non rettilineo – BA

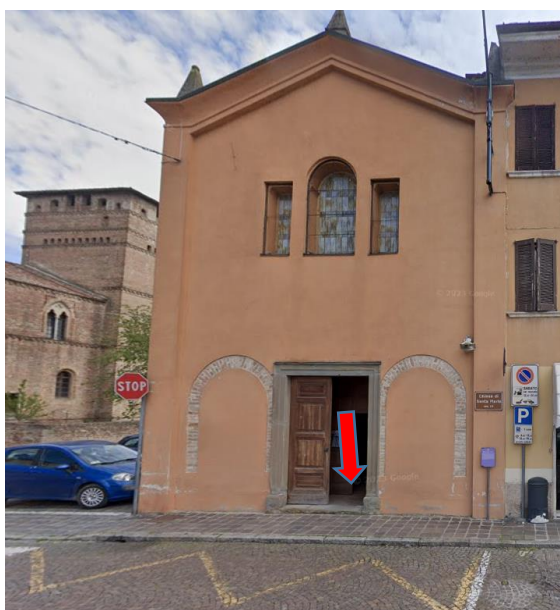
Da via Castello si accede all'ingresso della Chiesa (Foto 3) che presenta un gradino < 2 cm costituente BA.

Foto 3 – Ingresso Chiesa dislivello > 2 cm – BA

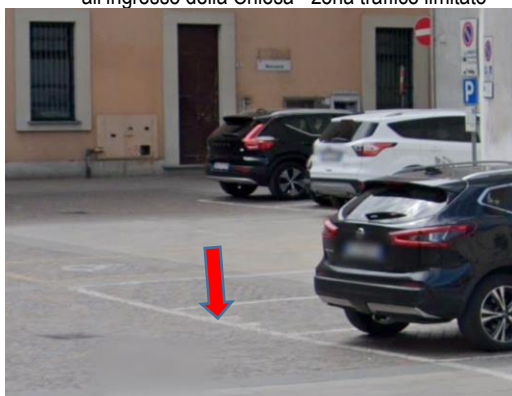
1. Scalinata non dotata di piattaforma per accessibilità utenti disabili.
2. Ingresso laterale con rampa accessibile non segnalato (foto 4).
3. Nei giorni di mercato gli stalli per utenti disabili non sono disponibili.
4. Stalli per utenti disabili via Umberto I: segnaletica verticale non a norma (foto 1).
5. Stallo per utenti disabili via Beccaria: segnaletica orizzontale non a norma (foto 3).

Foto 3 – Via Umberto I - scalinata di accesso all'ingresso della Chiesa

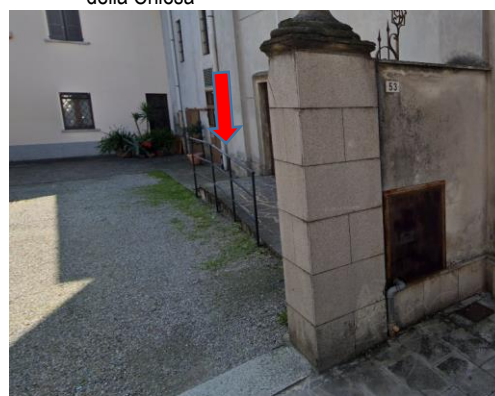
Foto 4 – Rampa di accesso alla porta lato nord da spazio privato - non segnalata

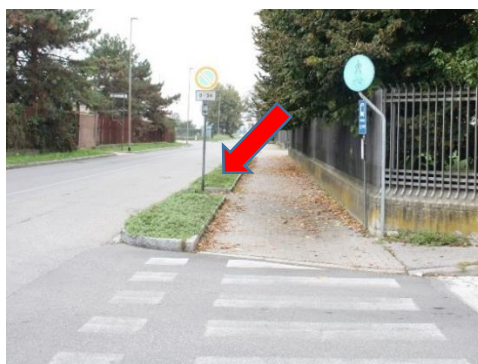
1. Fermata TPL non attrezzata con dislivelli costituenti BA (foto 3).

Foto 3 – Attraversamento pedonale con fermata TPL segnalata, ma non attrezzata.

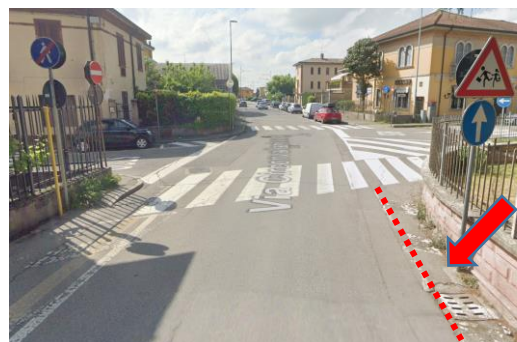
1. Via Circonvallazione A: Percorso pedonale lato dx non segnalato – banchina < 90 cm – BA (foto 4).
2. Via Circonvallazione A: Sbarco marciapiede lato dx con dislivello - BA (foto 3).
3. Stallo disabili via Milano dimensioni non a norma - BA (foto 2).

Foto 4 - Via Circonvallazione A: Percorso pedonale lato sx non segnalato, banchina larghezza < 90 cm - BA

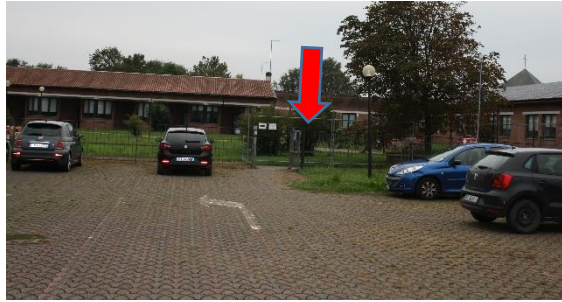
Foto 1 - Ingresso dal parcheggio riservato alla struttura

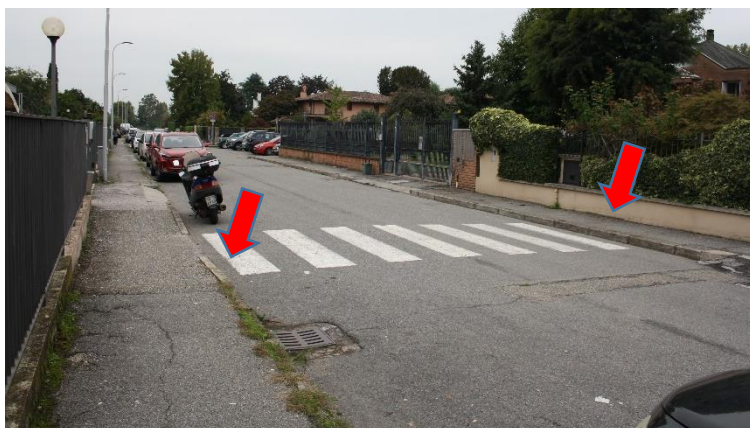
1. Segnaletica e pavimentazione tattile percorsi e ingressi pedonali.
2. Attraversamento pedonale con dislivello (foto 1).
3. Stallo disabili non segnalato lato struttura.
4. Ostacoli lungo marciapiede – larch. < 90 cm.

Foto 1 – Attraversamento pedonale via della Vignola:
dislivello < 2 cm e tracciamento fuori asse - BA

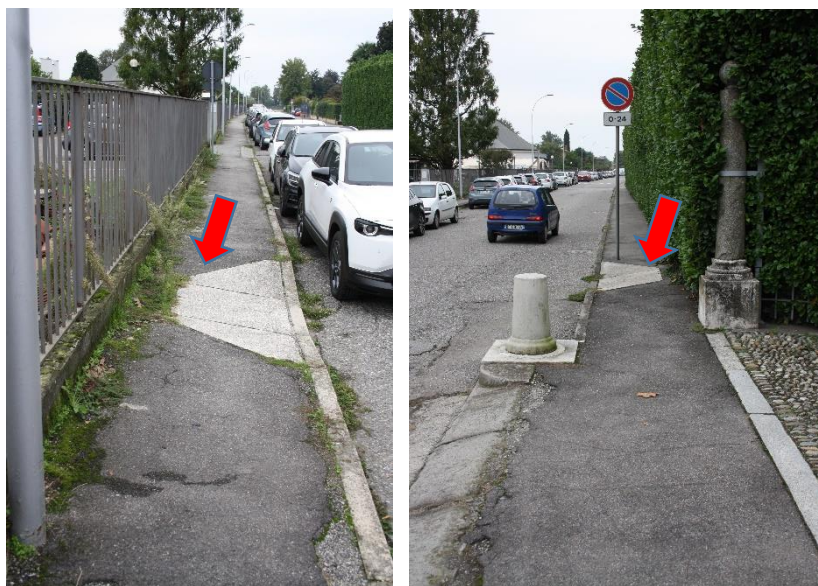
Foto 2, 3 – Marciapiede via Vignola: Scivoli non a norma – ostacolo nella sezione di passaggio - BA

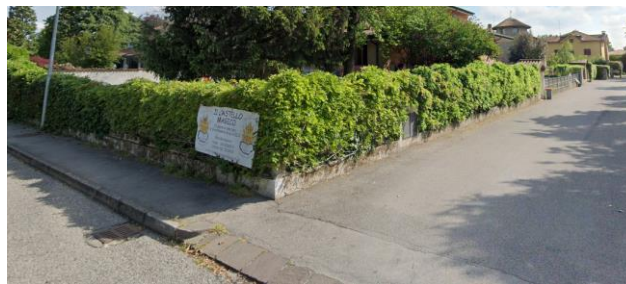
1. Stallo disabili non segnalato.

Foto 1 – Via Torchiera – Sede asilo nido - stallo disabili non segnalato

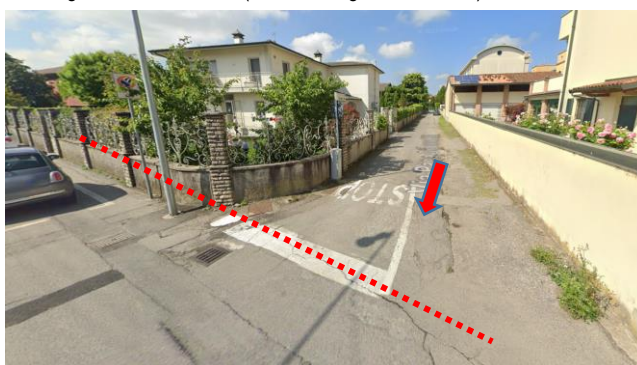
1. Larghezza banchina lato dx via Circonvallazione A < 90 cm. (foto 1).
2. Attraversamento pedonale non segnalato (foto 1).
3. Pavimentazione stradale ammalorata (foto 1).

Foto 1 – Pavimentazione ammalorata; attraversamento pedonale non segnalato; Larghezza banchina < 90 cm. - BA

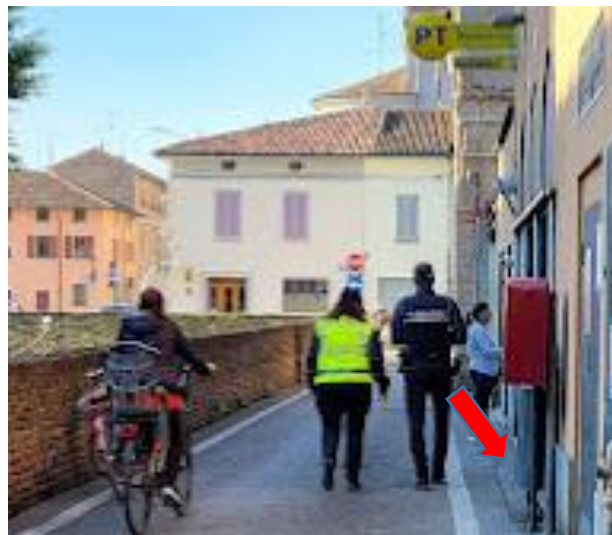
L'accesso alle Poste avviene dal piano stradale mediante raccordo al piano di ingresso con pendenza >12%.

- 1. Scivolo ingresso con pendenza > 12%

Foto 2 – Scivolo ingresso non a norma

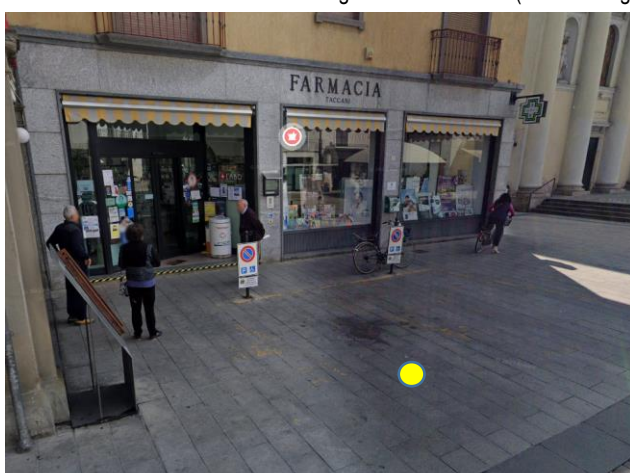
1. Sosta interdetta per area mercato. Stallo disabili a circa 200 metri.
2. Ingresso con dislivello > 2 cm – BA.

Foto 1 – Ingresso farmacia – stalli per disabili

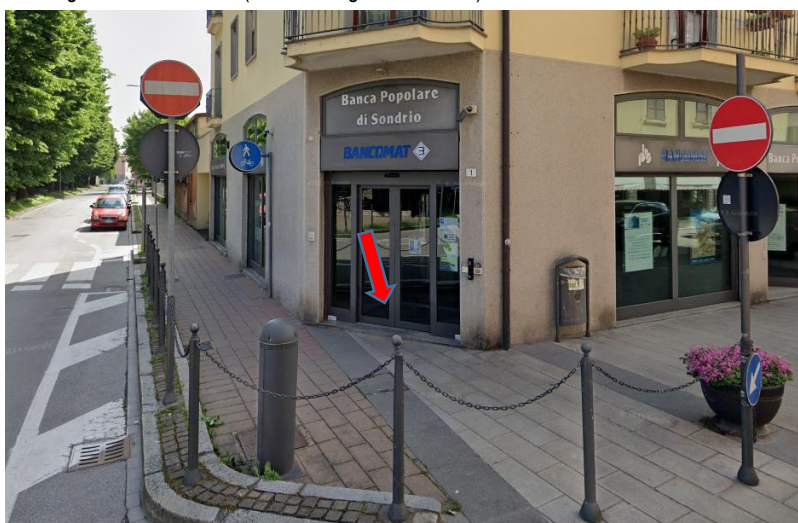
- i. Dislivello ingresso > 2 cm (foto 1) - BA.

Foto 1 – Ingresso banca con dislivello > 2 cm. - BA

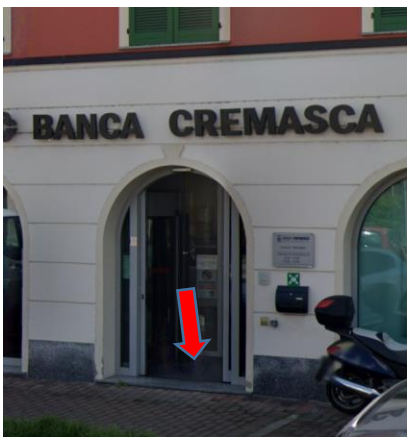
1. Dislivello ingresso > 2 cm (foto 1) - campanello per accesso assistito.
2. Sportello automatico non accostabile; pendenza trasversale marciapiede > 1%; altezza schermo e tastiera non conformi.

Foto 1 - Ingresso con dislivello < 2 cm – BA

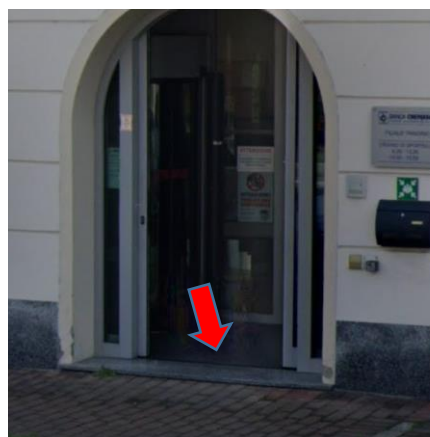
Foto 2 – Dislivello ingresso > 2 cm – BA

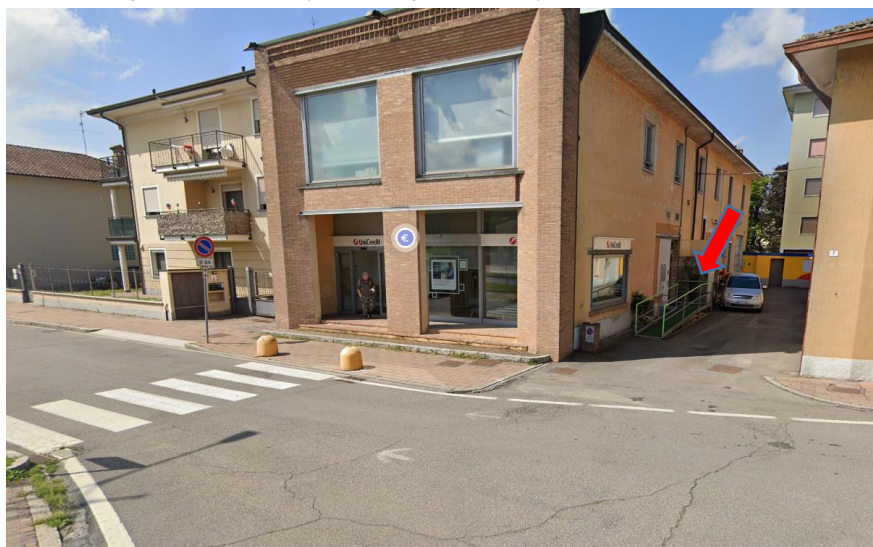
1. Scala di ingresso senza corrimani - BA.
2. Non segnalata rampa ingresso laterale.

Foto 1 - Ingresso con dislivello – Rampa ingresso laterale non segnalata.

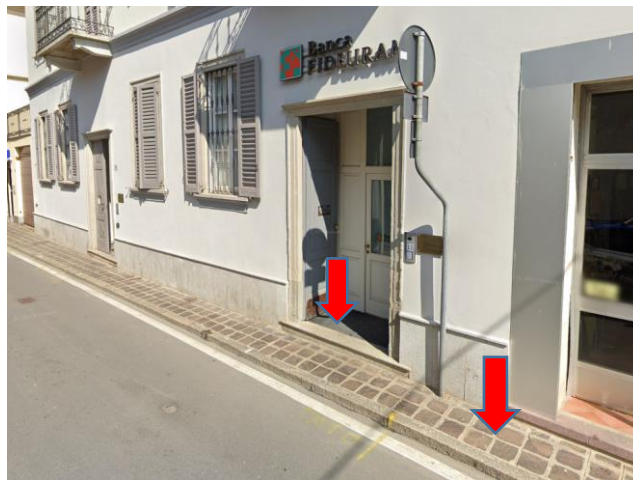
1. Ingresso con dislivello costituente BA
2. Marciapiede di avvicinamento via Castello con dislivelli - BA

Foto 1 – Gradino ingresso sede banca - BA

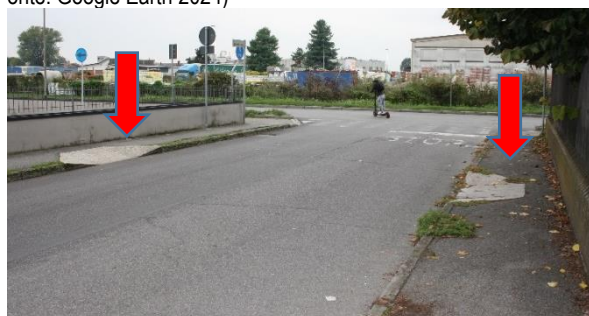
1. Stallo disabili: segnaletica verticale non installata (foto 1).
2. Scivoli marciapiede via Tommasone restringono sezione passaggio marciapiede < 90 cm, pendenza trasversale > 1% - BA (foto 2).

Foto 2 – Scivoli costituiscono ostruzione sezione passaggio e BA

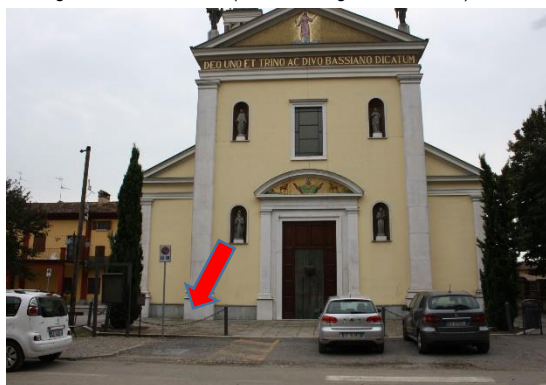
1. Stallo sosta per disabili (foto 1 e gruppo B - cod. 02. B.1p): Pavimentazione sbarco la guida non compatta, ostacoli per accesso sagrato e Chiesa.
2. Chiesa: ingresso dislivello > 2 cm (foto 3) - BA.

Foto 1 – Stallo disabili: sbarco lato guida – pavimentazione non compatta – BA.
Sagrato e Chiesa non accessibile per ostacoli – BA.

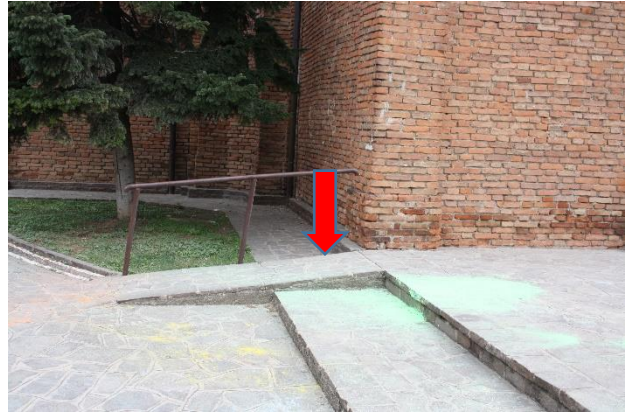
1. Attraversamenti pedonali vds. gruppo B - cod. 03.B.1p
2. Stalli sosta per disabili vds. gruppo B - cod. 03.B.1p
3. Rampa: parapetto incompleto (foto 2) - BA.
4. Gradinata lato via Gradella: corrimano incompleto - BA
5. Ingresso laterale via Gradella: dislivello > 2 cm - BA

Foto 2 – Rampa di accesso al sagrato non a norma – BA.

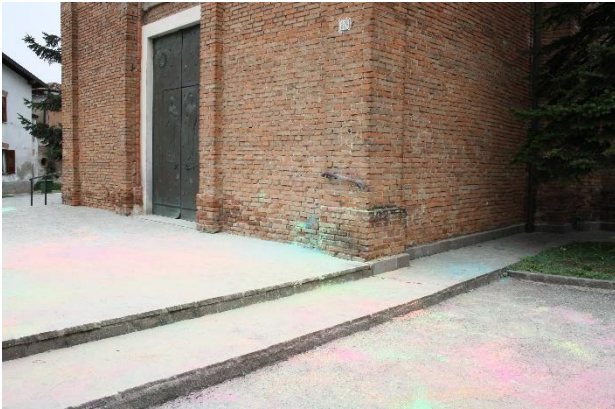
Foto 3 – Accesso da via Gradella – corrimano non a norma – BA

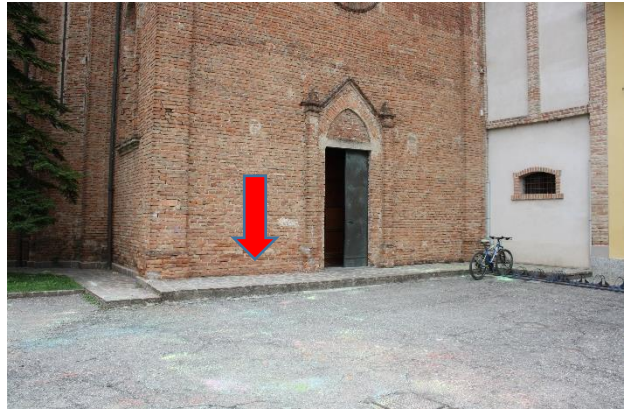
Foto 4 – Ingresso laterale da via Gradella - dislivello – BA

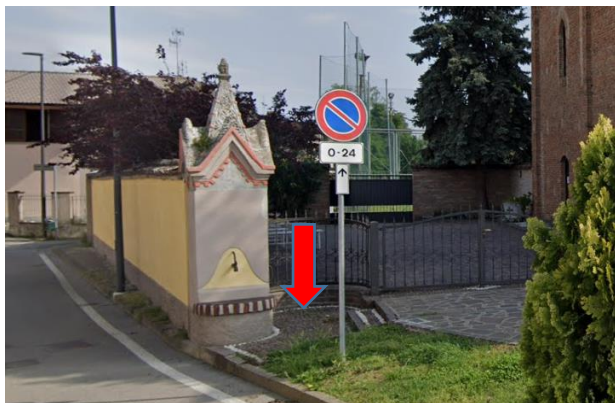
Foto 5 - Accesso da via don Bignami dislivello con gradini – BA

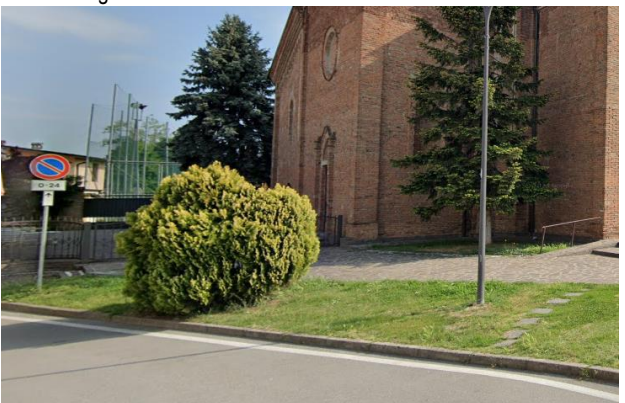
Foto 6 – Pedonale da via don Bignami – dislivello > 2 cm – BA

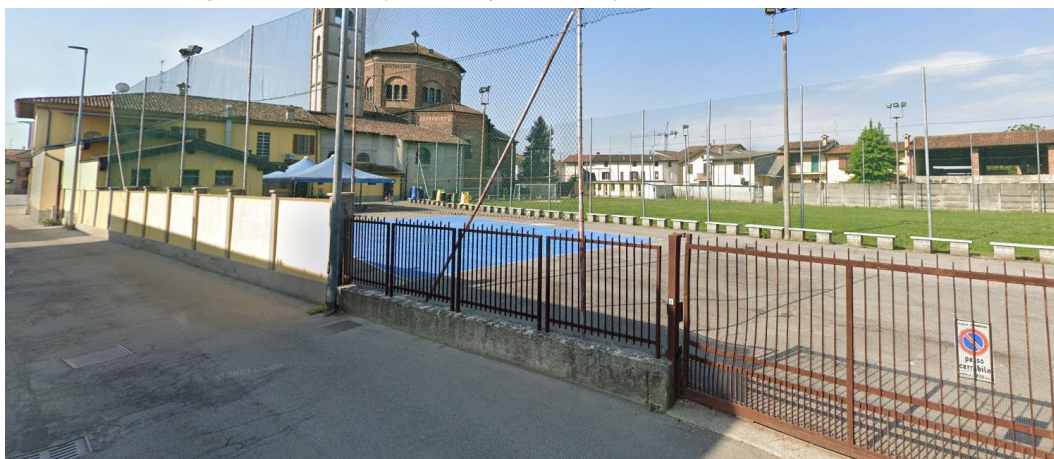
1. Stallo per utenti disabili distante 60 m. (foto 1).
2. Attraversamenti e percorsi pedonali non segnalati – BA - (foto 1).

Foto 1 – Vista Oratorio da via Gradella e ingresso alla struttura: pedonali non segnalati

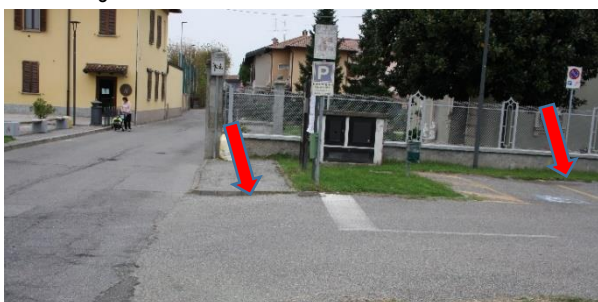
Foto 3 – Via Gradella: marciapiede interrotto; stallo disabili

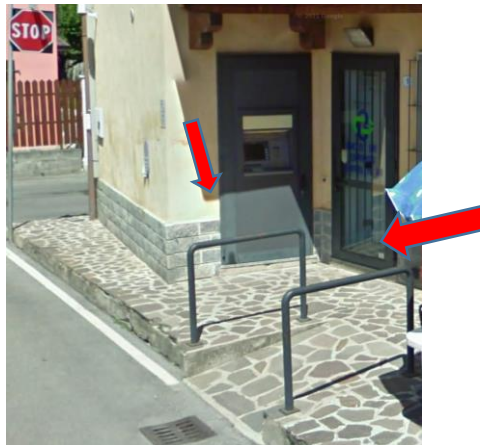
1. Porta ingresso con gradino > 2 cm – BA
2. Altezza schermo e tastiera dello sportello automatico > 0,90 - BA

Foto 1 – Ingresso con gradino e sportello automatico non accessibile - BA
