# COMUNE di PANDINO

**P.E.B.A. - Piano Eliminazione Barriere Architettoniche**

- **Allegato B.1.1**

**Schede rilevazione - Gruppo E.**

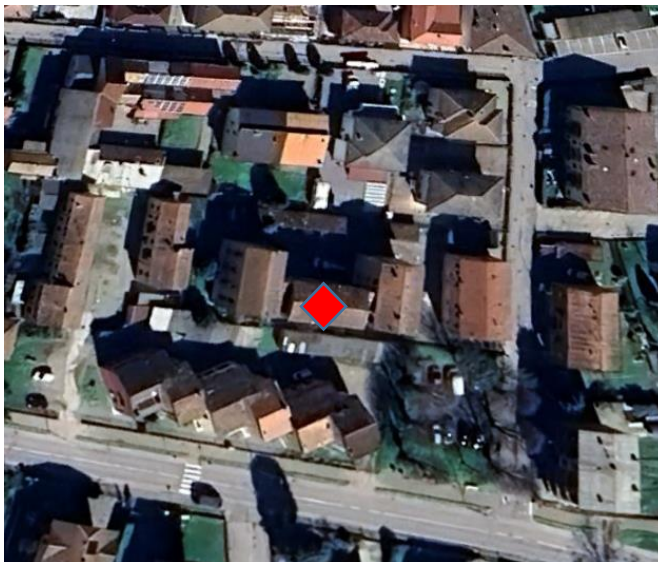
Foto 1 – Vista aerea di Via Colombo

1. Accesso pedonale e veicolare da via D'Annunzio: pavimentazione dissestata – BA.
2. Percorsi e attraversamenti pedonali non segnalati – BA.
3. Parcheggio pubblico: stallo disabili non segnalato – BA.
